APROXIMACIÓN A LAS FORMAS CONSTRUCTIVAS EN UNA COMUNIDAD DE LA EDAD DEL BRONCE: EL POBLADO ARGÁRICO DE PEÑALOSA (BAÑOS DE LA ENCINA, JAÉN) *

AN APPROACH TO THE CONSTRUCTIVE FORMS OF A BRONZE AGE SETTLEMENT: THE ARGARIC TOWN OF PEÑALOSA (BAÑOS DE LA ENCINA, JAÉN)

Juan Miguel RIVERA GROENNOU *

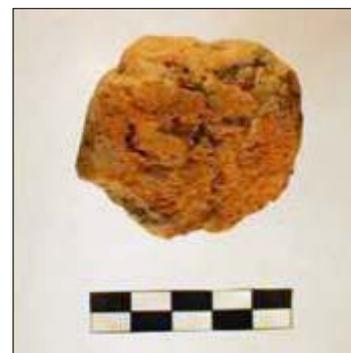
- *Material de cementación de los mampuestos*: Estas muestras responden a aquellas documentadas en la unidad sedimentaria asociado a “derrumbe de estructuras de piedras”. Generalmente este material se presentan con formas irregulares. En cuanto a su matriz, es una sumamente compacta, bastante sólida, de consistencia dura y de tonalidad principalmente anaranjada. (Fig. 3)

A nivel textural encontramos una clara diferenciación entre lo que sería la materia prima utilizada como material de cementación de los mampuestos con el material empleado para la aplicación del revestimiento de los paramentos al igual que para aquellos utilizados en la construcción de las estructuras de techumbre, pavimento y la cimentación del banco. Esta diferencia se encuentra fundamentalmente en la cantidad de fracciones de tamaño arcilla en comparación con los de tamaño arena.

Según los análisis de Difracción de Rayos X para los materiales asociados como cementación de los muros de mampostería se ha encontrado que contienen la misma composición mineralógica, donde la baja representación de los minerales de la arcilla justifica su textura principalmente limo-arenosa. Igualmente, la semejanza en su composición sugiere que proceden de la misma fuente sedimentaria.

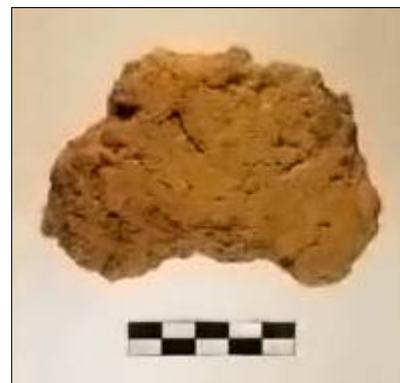
- *Material para el revestimiento, revoco y/o enlucido de los paramentos*: Principalmente se ha ubicado estas muestras en los estratos correspondientes a los “derrumbe de estructuras de piedras”, aunque, teniendo en cuenta el carácter descubierto que se plantea para una parte de la vivienda IXa, algunas se asocian a la unidad sedimentaria de “relleno de ocupación”. Muestran una matriz de color fundamentalmente anaranjado, compacta y sólida. Estas se han definido a partir de la observación de la clara intención de aplanar o alisar una de sus caras. (Fig. 4)

Sin embargo, los materiales más arcillosos, como por ejemplo los asociados al revestimiento de los paramentos así como el almacén de ramas y cañas que formarían la estructura del techo, constituirían uno, que al humedecerse se tornaría más plástico y modelable, y con una capacidad de adherencia mayor tanto a las estructuras vegetales como a la superficie irregular de los paramentos de mampostería. Por otro lado, como propiedad física de la arcilla, al secarse se vuelve un material firme, lo cual no solo le daría consistencia a las estructuras sino que conformaría una tongada impermeable y más resistente a los cambios climáticos.

Sin embargo, los resultados para las muestras asociadas tanto como para las muestras relacionadas a los revocos o enlucidos de los paramentos como para aquellas pertenecientes a los restos de estructuras de barro y que presentan improntas vegetales – siempre referidas al revestimiento de la estructura de techo – presentan una composición de minerales de la arcilla mayor en comparación con los materiales de cementación. Este hecho, que justifica una textura limo-arcillosa, da evidencias de la propiedad impermeabilizadora de este tipo de materia prima, al igual que la mayor capacidad de adherencia a la materia vegetal.

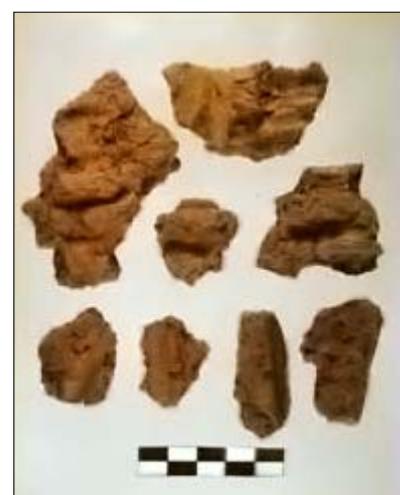
- *Material empleado para el revestimiento del techo*: Dejándonos llevar por la estratigrafía general planteada para el yacimiento de Peñalosa, estas se sitúan en aquellas unidades sedimentarias asociadas a los “reellenos de ocupación” o, en algunos casos, se ha asociado ciertos estratos como “derrumbe de estructuras de barro”. Matrices que varían entre tonalidades marrón rojizo y anaranjado, estos fragmentos presentan una matriz poco compacta y no muy sólida en comparación con las muestras anteriormente descritas. Dentro de este conjunto se puede encontrar muestras que presentan caras aplanadas alisadas por un lado, y por otro, varios fragmentos en los se observa las impresiones de la disposición vegetal utilizada para el levantamiento de estas estructuras. (Fig. 5)

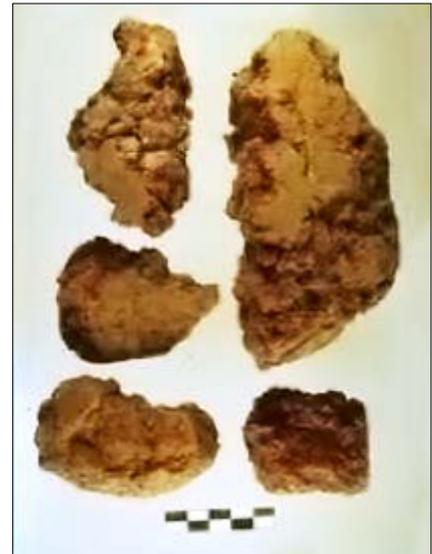
- *Suelo barro*: Estas se relacionan a un estrato de nivelación y revestimiento de una posible fosa (US.28.41) ubicada en el extremo occidental del complejo estructural IXa, posiblemente utilizada durante la fase IIIB. Se trata de fragmentos de tamaño grande que presentan una de sus caras aplanadas, la matriz de color marrón, se presenta como poco compacta. (Fig. 6)
- *Material para la cimentación de estructura de banco*: Este material lo tenemos representado en la muestra 28703, cuyo método de recuperación fue puntual. Se trata de varios fragmentos pequeños y medianos, cuya matriz es de color marrón rojizo y poco compacta.

Más interesante resulta el estudio de los restos del suelo de barro. Estas muestras presentan que los minerales interestratificados de la arcilla, illita-esmectita, han sufrido un proceso hidrolítico importante. Hidrólisis es el proceso de combinación química con el hidrógeno (H+) e hidróxido (OH-), cuyos iones forman la molécula del agua. Cuando esto ocurre en la superficie de un cristal, de alguna estructura mineral, el arreglo iónico se ve modificado con aquellos de H+ y OH-, lo que significa una mayor vulnerabilidad a cambios químicos posteriores (LIMBREY, 1975). En general, este hecho significa que estos materiales han estado en contacto con el agua por un periodo extenso de tiempo.

A partir de este dato se podría pensar que este material se trataría de alguna estructura de barro derrumbada y reutilizada para la nivelación de la superficie sobre la cual se desarrollaría algún tipo de actividad. Este material se ha asociado al empleado para la nivelación de una posible fosa (US.28.41) Este hecho se vería contrastado a nivel estratigráfico, debido a la presencia de niveles superiores a este con abundantes restos materiales (US.28.38 y 28.50) (Contreras *et al*, en prensa)
