# ESTUDIO ARQUEOLÓGICO DEL RECINTO MURADO DEL CASTILLO DE OTÍÑAR (JAÉN). PRIMER PLANTEAMIENTO PARA LA LECTURA Y ANÁLISIS DE PARAMENTOS

## ARCHAEOLOGICAL STUDY OF THE WALLED ENCLOSURE OF OTÍÑAR CASTLE (JÁEN). FIRST APPROACH TO READING AND ANALYSIS OF PARAMENTS

José David ESPINOSA FERNÁNDEZ\*

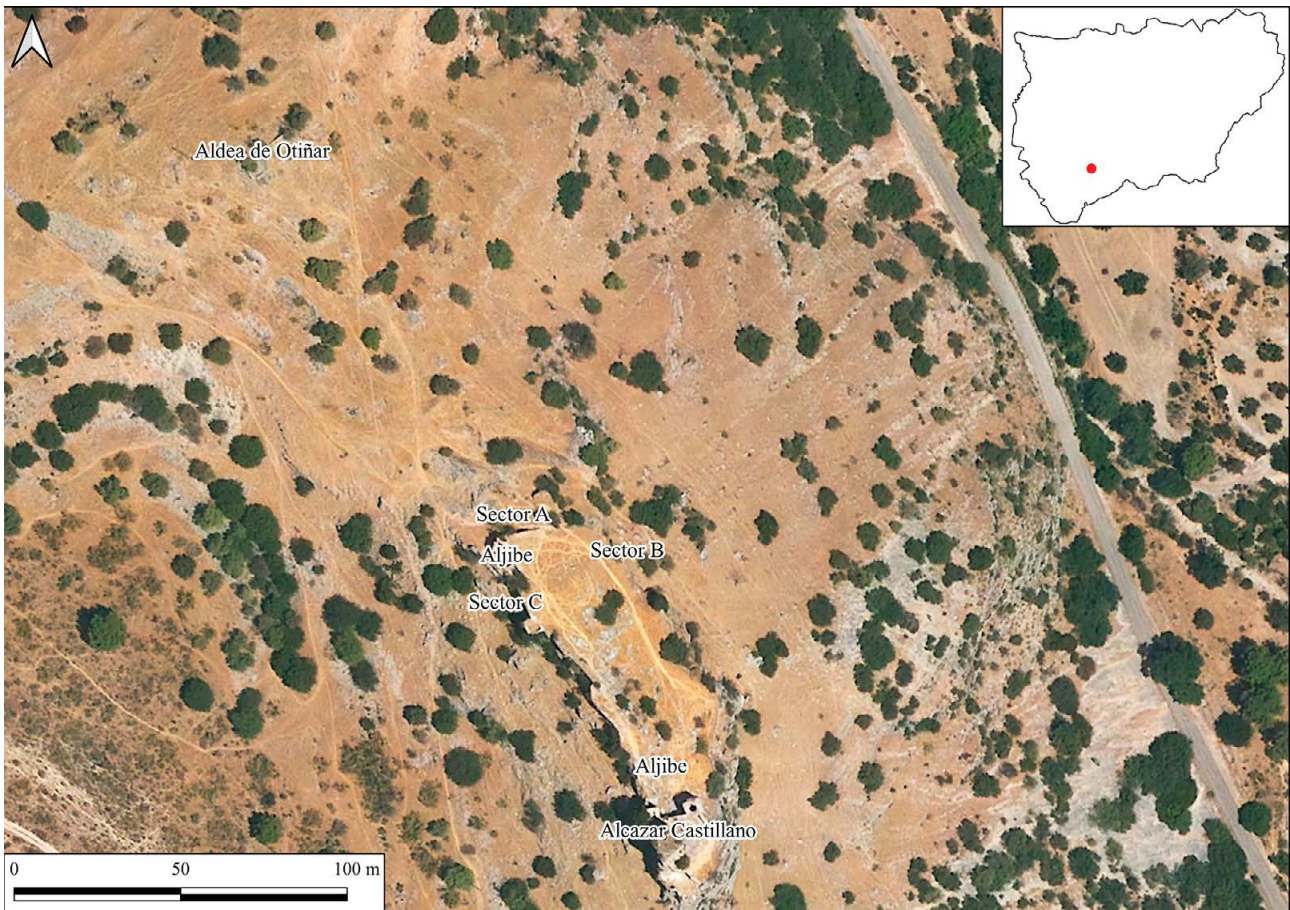
**Fig. 1.** Complejo defensivo de Otiñar y localización de sus principales elementos.  
 Autor: Juan Manuel Castillo Martínez, con QGIS 3.16.

Nuestro estudio se centrará en el conjunto de muros que conforman el complejo defensivo del Castillo de Otiñar (Fig. 1). Tras una primera visita destinada a llevar a cabo un reconocimiento del terreno y un primer planteamiento metodológico, observamos que la descripción que realizó Salvatierra Cuenca (1995: 147-149) continúa siendo muy acertada, aun teniendo en cuenta que el proceso de degradación que experimenta el castillo ha continuado en el tiempo. En base a las zonas identificadas por este autor, nosotros hemos llevado a cabo la identificación de distintos sectores y subsectores.
